**Ruukintie 42, 86100 Pyhäjoki**

Tarkastuksen tyyppi: Kartoitus

**Muistio:** - Kohde on vuonna 2005 vanhasta meijerin lämpökeskuksesta sisätiloiltaan kalahautomoksi saneerattu rakennus. Tarkkaa rakennusvuotta ei ole tiedossa.

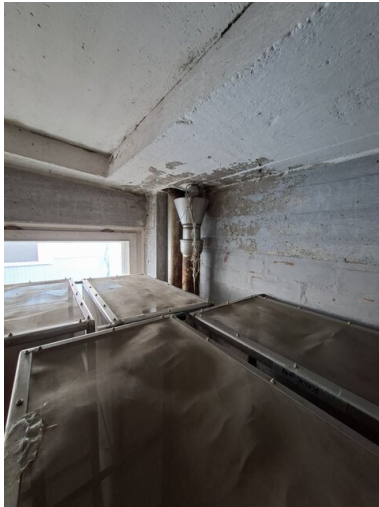
Varasto (2. krs):

- Kolmantena huomiona on toisen kerroksen varaston nurkkauksessa yläpohjan rakenteeseen kulkeva vanha valurautainen tuuletusputki, joka on valuttanut vettä aika ajoin sisätiloihin. Vuodon syy / vuotokohdan paikannus vaatii yläpohjan / vesikaton rakenteen avauksen mahdollisuuksien mukaan.
